Beispiele der maroden Elektro-Straßenbeleuchtung in Berlin

Quelle: Bild+Text Christian Mey, Pressesprecher Berliner Buergerverein e.V.

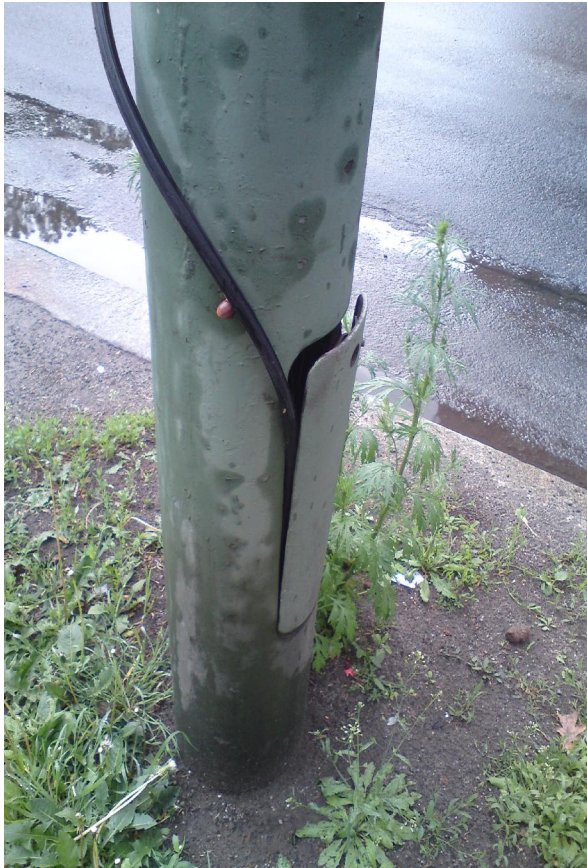
Bild 1

Bild 1:

Elektro-Leitungen werden aus der Revisionsklappe der elektrischen Straßenbeleuchtung geführt. Die Ausführung entspricht nicht den gültigen Vorschriften der Schutzklassen. Feuchtigkeit dringt von oben in den Sicherungskasten ein. Gustav-Adolf-Str. Ecke Günther-Litfin-Str. Berlin Weißensee

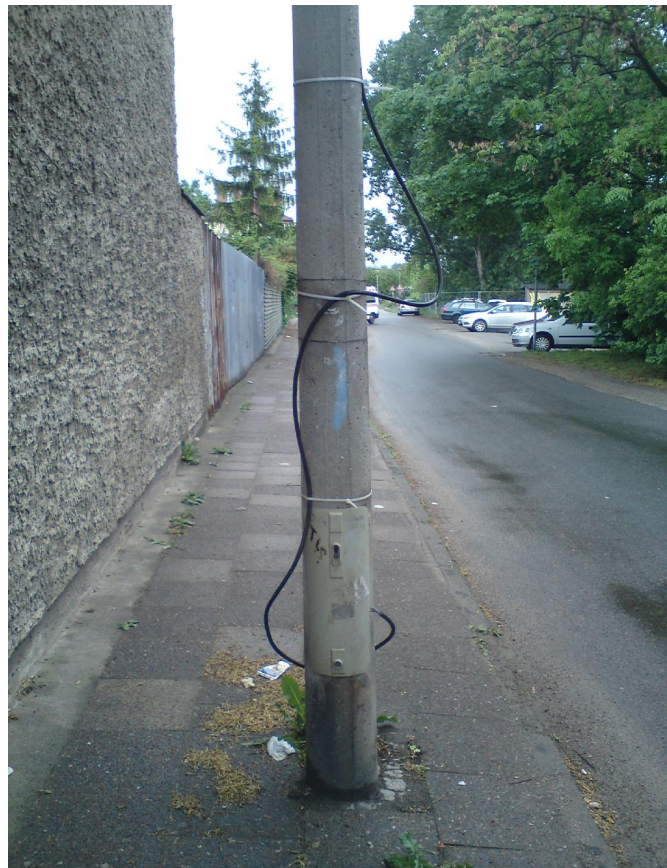
Bild 2

Bild 2:

Elektro-Leitungen werden primitiv mittels Kabelbinder am Laternenmast fixiert. Gustav Adolf Str. Ecke Günther-Litfin-Str. Berlin Weißensee

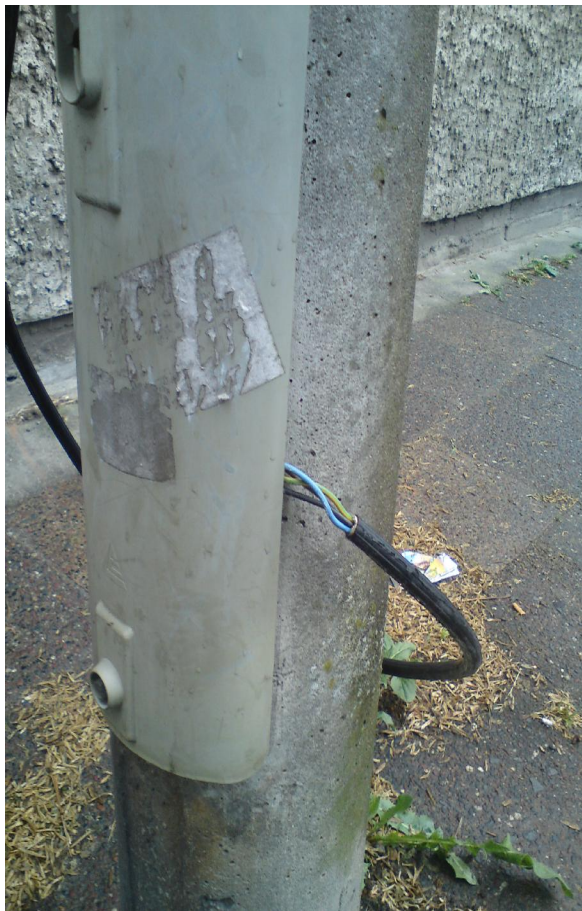
Bild 3

Bild 3:

Entspricht überhaupt nicht den VDE Bestimmungen. Diese Ausführung ist Lebensgefährlich. Diese Laterne steht in Pankow in der unmittelb. Nähe einer Schule.

Gustav-Adolf-Str. -Ecke Günther-Litfin-Str. Berlin Weißensee

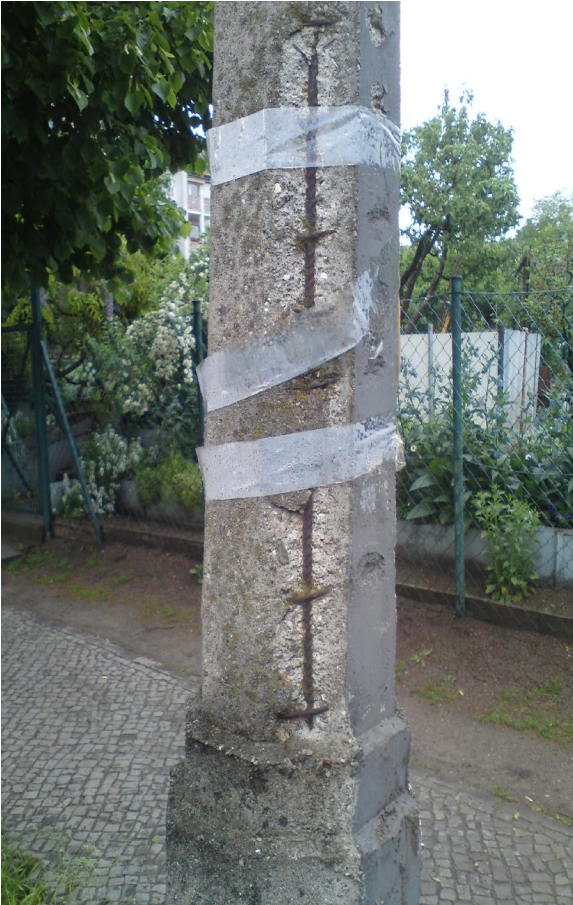
Bild 4

Bild 4:

Abgängige Betonmasten. Die Standsicherheit der Betonmasten im Allgemeinen muss mittlerweile in Frage gestellt werden. Heynstr. Ecke Behmstr. Berlin Pankow

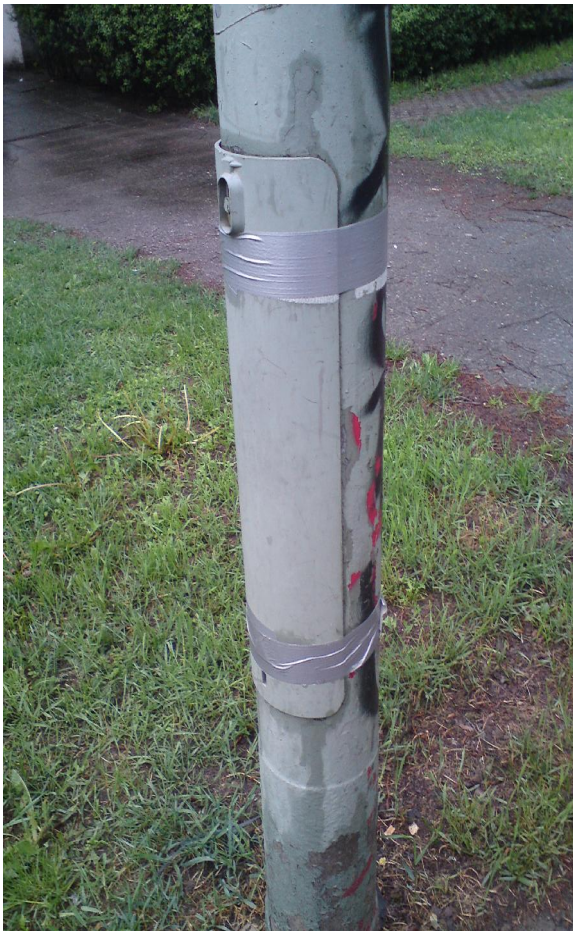
Bild 6

Bild 6:

Revisionsklappen werden mit Klebeband fixiert. Hier in der „Luxusvariante“. Häufig wird sogar nur Kreppband verwendet. Je nach Witterungseinflüssen lösen sich dann die Revisionsklappen. Freiheitsweg Fußgängerdurchgang Berlin Reinickendorf.
